道志村公共施設等総合管理計画 (令和2年度改訂版)

令和3年3月

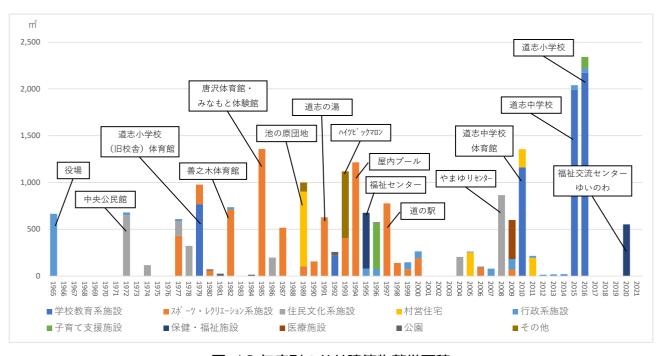
図 10 年度別の公共建築物整備面積

公共建築物の整備状況を築年別に見ると、最も古い施設(不明のものを除く)は、1965年度に建設された役場庁舎となっています。その後、1972年度に中央公民館、1979年度に道志小学校体育館等が建築されています。

以降、1982年度に善之木体育館、1985年度に唐沢体育館・みなもと体験館、1991年度に道 志の湯、1994年度に屋内プール、1997年度に道の駅など、スポーツ・レクリエーション系施設 の整備面積が大きくなっています。

2001年以降は、一時、大規模な施設の建設は少なくなりましたが、2008年度にやまゆりセンター、2010年度に道志中学校体育館、2015年度に道志中学校、2016年度に道志小学校と、規模の大きな施設が整備されています。

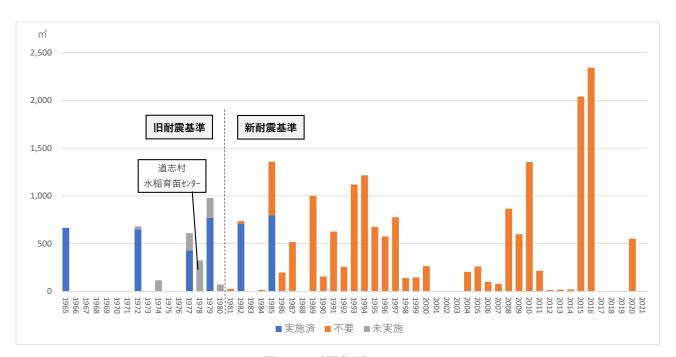
図 11 耐震化状況

1982 年度以降に建築された施設は、新耐震基準に従っており耐震化されています。1981 年度以前に建築された施設で耐震化実施済、もしくは改修不要のものを除いた延床面積は、929㎡、全体の4.2%であり、その内訳は道志村水稲育苗センター、などです。

これら耐震化未実施の施設に関しては、建物の老朽化の状況や利用状況を踏まえ、取り壊しや統廃合を行い、耐震化未実施延床面積を減らしていきます。

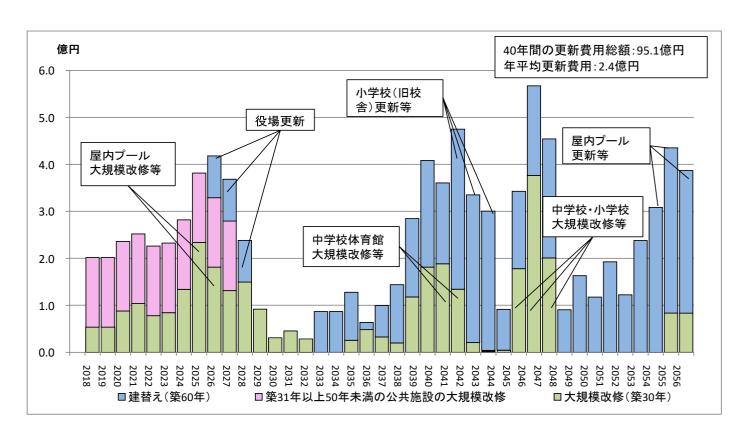
図 12 公共建築物の更新費用

本村が所有する公共建築物について、建築時から30年後に大規模改修を実施し、60年後に現状規模のまま建替えを行うと想定した場合(詳細については②参照)、今後40年間で約95.1億円の投資的経費を要し、40年間で平均すると、毎年約2.4億円かかる試算となりました。これは、平成27年度の本村における土木費2.1億円を上回る大きさです。

役場の更新や屋内プールの大規模改修が想定される2025年度頃や、2040年頃、2046年頃、 2055年頃に、更新費用が大きくなる試算結果になっています。

建築時から30年後に大規模改修を実施し、更新年数経過後に現在と同じ延床面積等で更新すると仮定し、

「延床面積 X 更新単価」 によって更新費用を算出しました。

日本建築学会「建物の耐久計画に関する考え方」を参考に、標準的な耐用年数とされる 60 年を採用することとする。

総務省公共施設等更新費用試算ソフトの用途別単価を適用することとする。

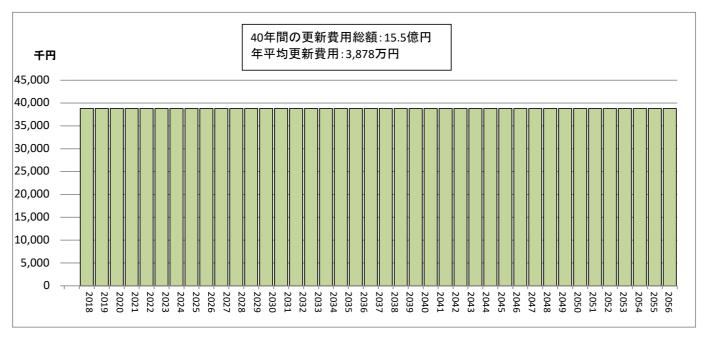
図 13 道路の更新費用

今後、40年間の更新費用総額は15.5億円と推計され、年平均更新費用は3,878万円となります。

道路に関しては、路線ごとに一度に更新するものではなく区間ごとに更新していくため、年度別に詳細な更新費用を把握するのではなく、更新対象面積を舗装部分の更新(打換え)年数で割ったものを、1年間の更新量と仮定し、

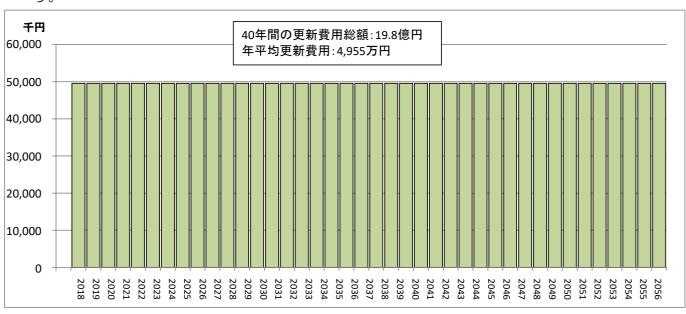
図 14 橋りょうの更新費用

今後、40年間の更新費用総額は17.4億円と推計され、年平均更新費用は4,354万円となります。

現状の総面積を更新年数で割った面積を1年間の更新量と仮定し、「対象面積を更新年数で割った面積 × 更新単価」によって算出しました。

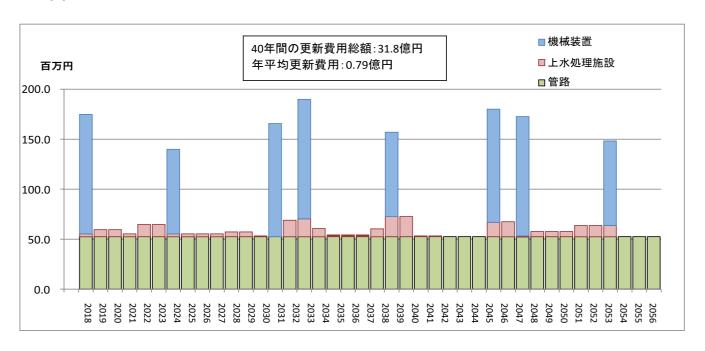
図 15 上水道の更新費用

今後、40年間の更新費用総額は31.8億円と推計され、年平均更新費用は0.79億円となります。

配水管に関しては、総延長を更新年数(40年)で割った延長を更新すると仮定し、

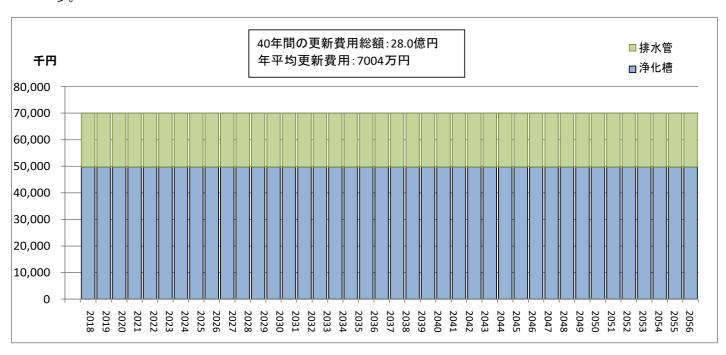
図 16 浄化槽関連施設の更新費用

今後、40年間の更新費用総額は28.0億円と推計され、年平均更新費用は7,004万円となりま す。

現状の取得価額を更新年数で割った金額を1年間の更新金額と仮定し算出しました。

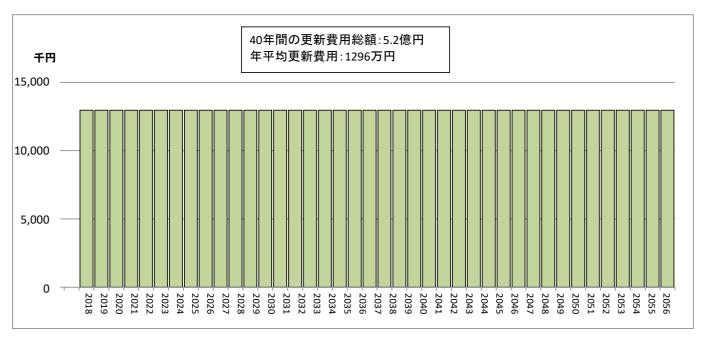
図 17 光ケーブル関連施設の更新費用

今後、40年間の更新費用総額は5.2億円と推計され、年平均更新費用は1,296万円となります。

現状の取得価額を更新年数で割った金額を1年間の更新金額と仮定し算出しました。

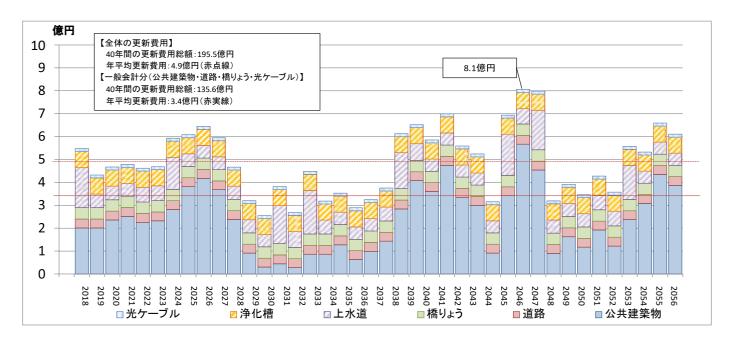
図 18 更新費用の合計(公共建築物・インフラ施設)

一般会計で対応することになる公共建築物・道路・橋りょう・光ケーブルに限定した場合、今後40年間の更新費用総額は135.6億円と推計され、年平均更新費用は3.4億円となります。

もっとも負担が大きくなるのは2046年で、更新費用は8.1億円となります。

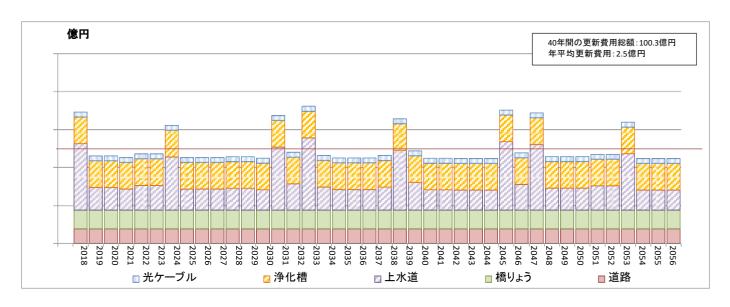
図 19 更新費用の合計 (インフラ施設)

インフラ施設(道路・橋りょう・上水道・浄化槽・光ケーブル)だけで見た場合、今後40年間の更新費用総額は100.3億円と推計され、年平均更新費用は2.5億円となります。

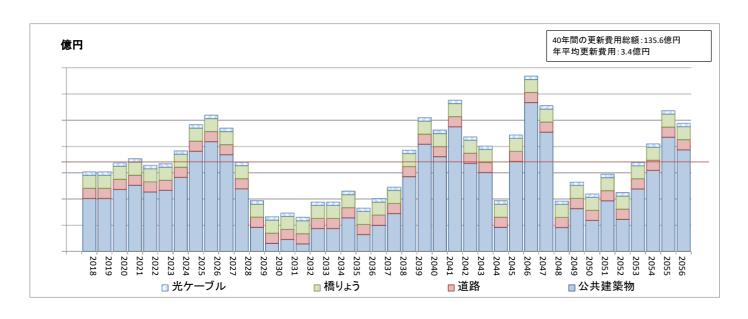
図 20 更新費用の合計(一般会計該当分:公共建築物・道路・橋りょう・光ケーブル)

一般会計で対応することになる公共建築物・道路・橋りょう・光ケーブルについて見た場合、 今後40年間の更新費用総額は135.6億円と推計され、年平均更新費用は3.4億円となります。

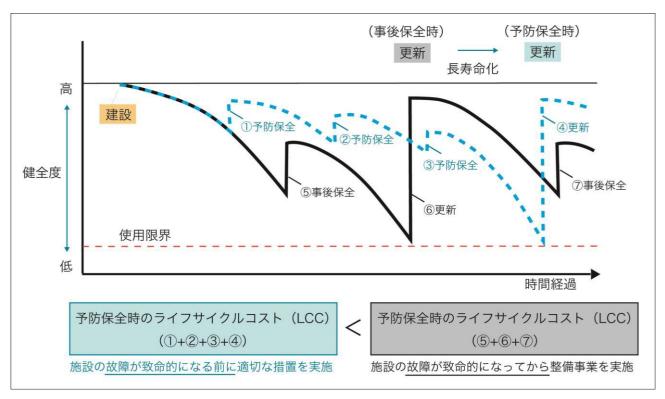
図 23 ライフサイクルコスト縮減のイメージ

重大な損傷や致命的な損傷となる前に予防的修繕を実施し、健全な状態を維持しながら長寿 命化を図ることでライフサイクルコストを縮減します。

建替周期は大規模改修工事を経て60年とし、その時点で診断を行い更に使用が可能であれば、長寿命改修工事を行って80年まで長期使用しコストを削減することも検討します。

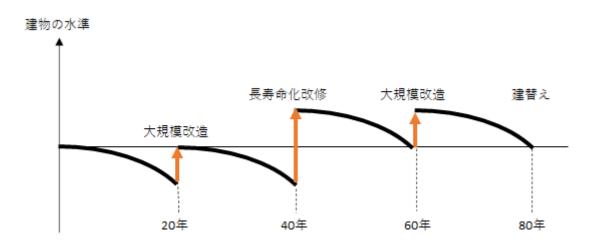
図 24 本計画における公共施設長寿命化のイメージ

施設耐用年数を80年と設定した場合、その半分が経過する建築後40年を目安に、物理的・社会的劣化に対する機能・性能向上のための長寿命化改修を行います。さらにその前後の期間の半分となる建築後20年及び60年を目安に、機能・性能回復のための大規模改造を実施することを想定します。
